# Kaufberatung - VW Bus T3

## Rostgalerie

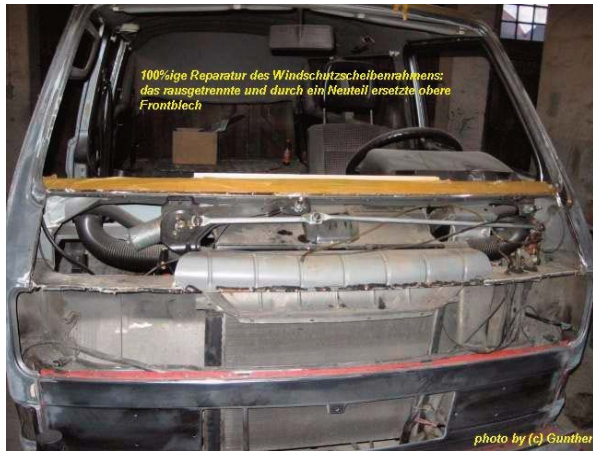
100%ige Reparatur des Windschutzscheibenrahmens: das rausgetrennte und durch ein Neuteil ersetzte obere Frontblech

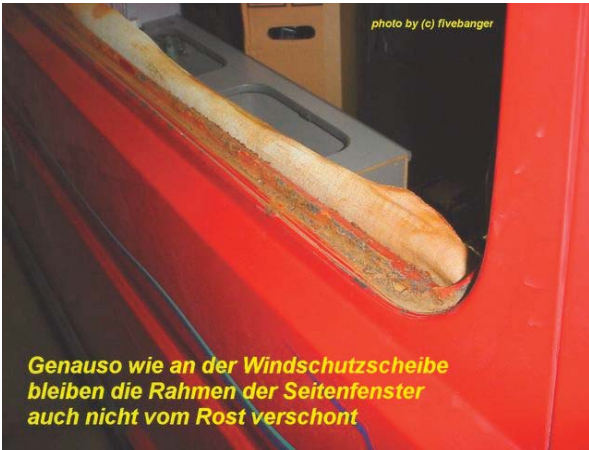
Genauso wie an der Windschutzscheibe bleiben die Rahmen der Seitenfenster auch nicht vom Rost verschont

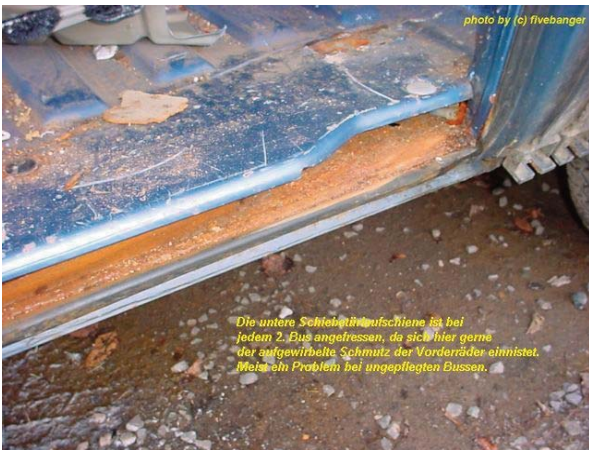
Die untere Schließblechauflage ist bei jedem 2. Bus angefressen, da sich hier gerne der aufgewirbelte Schmutz der Vorderräder einnistet. Meist ein Problem bei ungepflegten Bussen.

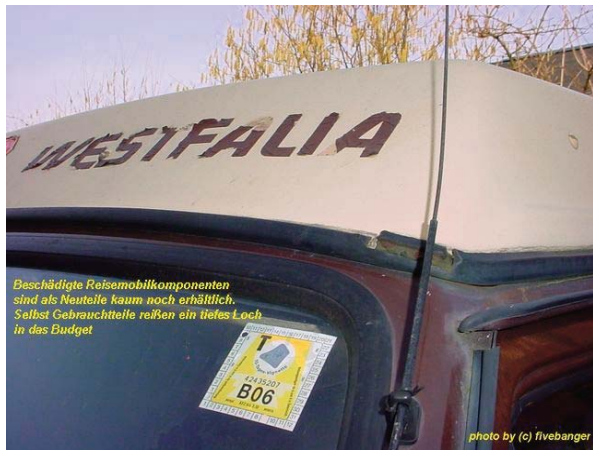
Beschädigte Reisemobilkomponenten sind als Neuteile kaum noch erhältlich. Selbst Gebrauchtteile reißen ein tiefes Loch in das Budget

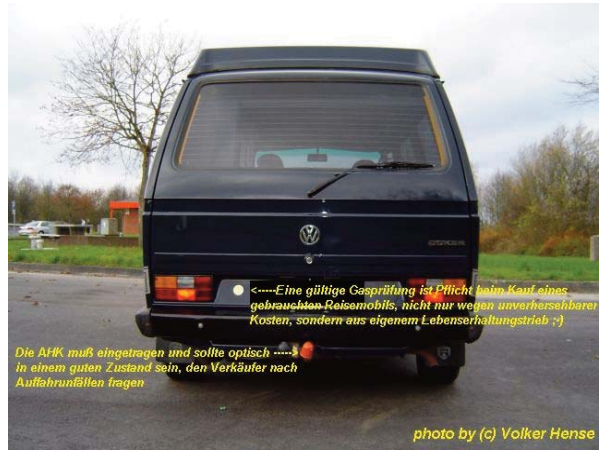
<----Eine gültige Gasprüfung ist Pflicht beim Kauf eines gebrauchten Reisemobils, nicht nur wegen unverhinderbarer Kosten, sondern aus eigenem Lebenserhaltungstrieb :)

Die AHK muß eingetragen und sollte optisch ----- in einem guten Zustand sein, den Verkäufer nach Aufführunßellen fragen

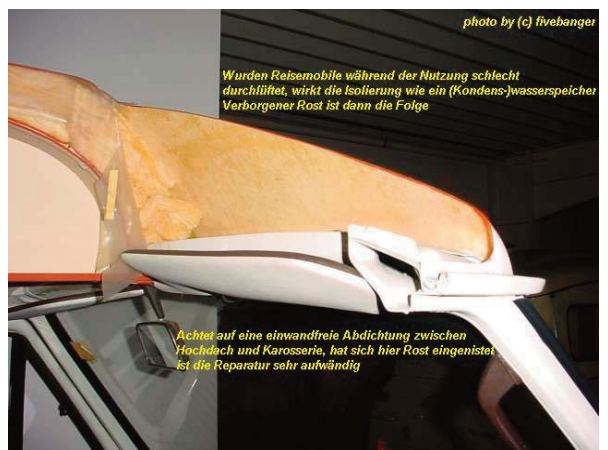
Wurden Reisemobile während der Nutzung schlecht durchlüftet, wirkt die Isolierung wie ein (Kondens-)wasserspeicher. Verborgener Rost ist dann die Folge

Achtet auf eine einwandfreie Abdichtung zwischen Hochdach und Karosserie, hat sich hier Rost eingenistet, ist die Reparatur sehr aufwändig
